Holgura excesiva Separación de la rótula

Dodge Dakota y Durango
1997-1999

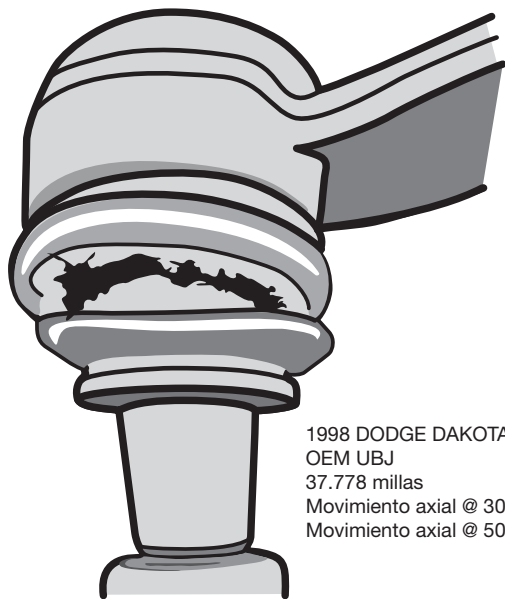
La rótula original se malogra prematuramente

- Las rótulas sufren roturas en el protector, y ello permite que los contaminantes entren y se pierda el lubricante esencial.
- El muñón de polímero no funcional no es capaz de eliminar la contaminación; enseguida se produce corrosión y desgaste. (ilustración del problema de la rótula original defectuosa)

1998 DODGE DAKOTA 4X4
OEM UBJ
37.778 millas
Movimiento axial @ 300 lbs = 0,045"
Movimiento axial @ 500 lbs = 0,048"

MOOG® K7242

- El muñón funcional MOOG presenta una tecnología exclusiva de protector obturado, con una válvula especial de descarga de grasa, que impide la contaminación.
- Modelo engrasable
- La arandela de precarga Belleville ofrece un par de apriete más bajo y dota a la articulación del pivote de un juego axial mínimo.
- Los cojinetes de metal sinterizado templado no suelen desgastarse demasiado como ocurre con los cojinetes de plástico en condiciones difíciles. (ilustración de la solución)
