BOLETÍN: 25883

Falla prematura de la rótula superior

Dodge Dakota y Durango
2000-2004

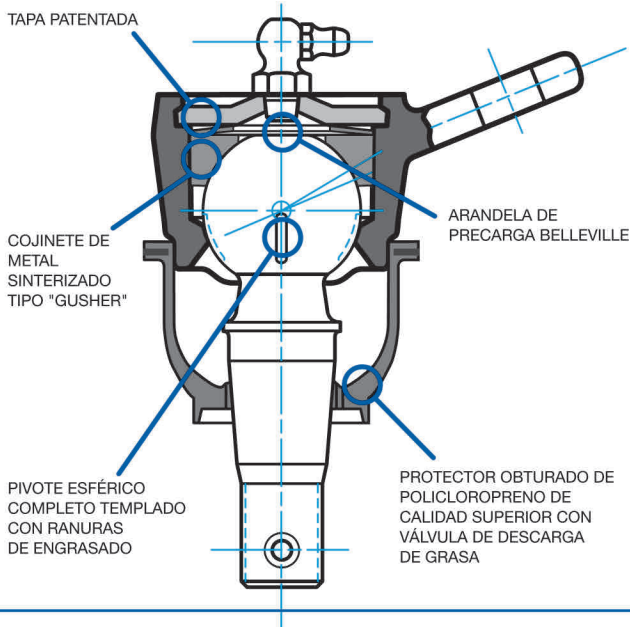
Placa de cierre corroída por
intrusión que penetra en el muñón

La corrosión en la caja
indica intrusión

Cojinete desgastado

MOOG® K7392

- El muñón funcional de MOOG presenta una tecnología con protector obturado de policloropreno de calidad superior con una válvula de descarga de grasa adaptada que impide la contaminación.
- Modelo engrasable
- La arandela de precarga Belleville ofrece un par de apriete más bajo y dota a la articulación del pivote con un juego axial mínimo.
- La tapa patentada de MOOG se asienta de manera radial en la caja, obturándola y evitando que entre la contaminación.
- Los cojinetes de metal sinterizado y templado no suelen desgastarse demasiado como ocurre con los cojinetes de plástico en condiciones difíciles.
