BOLETÍN PROBLEM Solver™

BOLETÍN: 27047

Falla prematura del terminal de dirección

Vehículos Ford y Lincoln 1997-2004

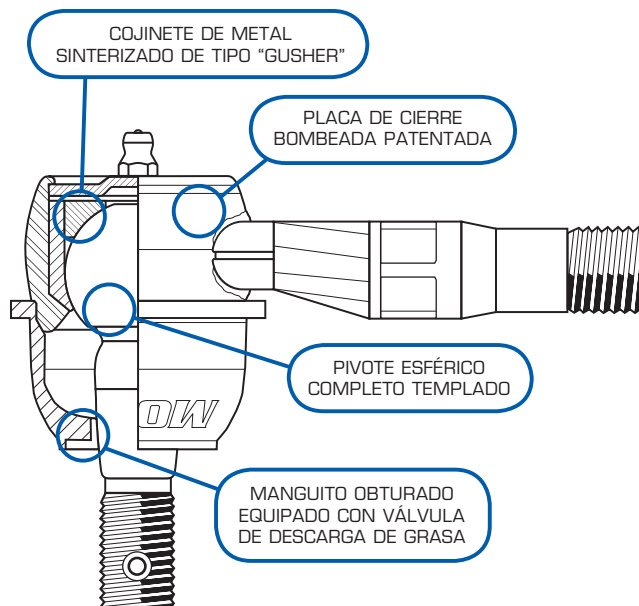
El agua y los contaminantes pasan a través del anillo de retención del manguito y causan corrosión y un desgaste acelerado. El modelo original no reparable no puede expulsar los contaminantes.

El agua se queda atrapada en el borde de la funda guardapolvo y se filtra por el anillo de retención. Inspección: El vehículo debe estar sobre el suelo. Haga que un ayudante gire el volante a un lado y a otro. Observe el movimiento de los terminales de dirección. Debe sustituirse todo terminal que muestre signos perceptibles de movimiento.

Piezas ES3364T, ES3365T, ES3366T, ES3367T, ES3369T y ES3370T de MOOG®

- El diseño permite que la grasa limpia desplace la suciedad acumulada del conjunto de la rótula y del cojinete.
- La válvula de descarga de grasa del manguito obturado impide el paso de la humedad y suciedad, permite unos niveles de grasa adecuados soltando el exceso de grasa de los componentes importantes de los frenos.
- El cojinete de metal sinterizado templado de tipo "gusher" permite que la lubricación penetre la superficie del cojinete, alargando así su vida útil.
