BOLETÍN: 29009

Problemas de extracción e instalación de las juntas de rótula inferiores

Ford Expedition, Explorer, Explorer Sport Trac, F-150, F-150 Heritage, F-250, Ranger / Lincoln Navigator / Mazda B2300, B3000 / Mercury Mountaineer

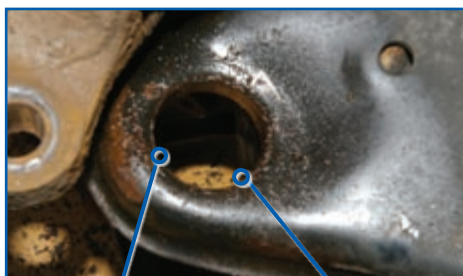
- Al instalar una junta de rótula de reemplazo en estas aplicaciones, los técnicos pueden notar que la nueva junta de rótula no se ajusta bien en la abertura del brazo de control inferior. Es sabido que el receptáculo de la junta de rótula inferior sufre desgaste, especialmente cuando la junta de rótula se ha reemplazado varias veces. Si en esta situación se instala una junta de rótula tradicional, ésta se moverá y desviará durante el funcionamiento, lo que puede rápidamente gastar y dañar el brazo de control, así como provocar problemas de manejo inseguro.
- Las juntas de rótula inferior son difíciles de prensar en estas aplicaciones. Para la extracción no se recomienda utilizar un martillo neumático ni un cincel, ya que puede dañar el brazo de control y el receptáculo de la junta de rótula.

AGRANDAMIENTO DEL RECEPTÁCULO DE LA JUNTA DE RÓTULA EN EL BRAZO DE CONTROL INFERIOR, QUE PUEDE CAUSAR UN AJUSTE FLOJO DE LA JUNTA DE RÓTULA

SI EL TAMAÑO DE LA ABERTURA ES < 44.4 mm (1.749"): UTILICE K8695T
SI EL TAMAÑO DE LA ABERTURA ES DE 44.4 mm (1.749") A 44.5 mm (1.753"): UTILICE K8695T006
