BOLETÍN: 29010

Desgaste prematuro de junta de rótula

Dodge Dakota 2000-2004
y Durango 2000-2003

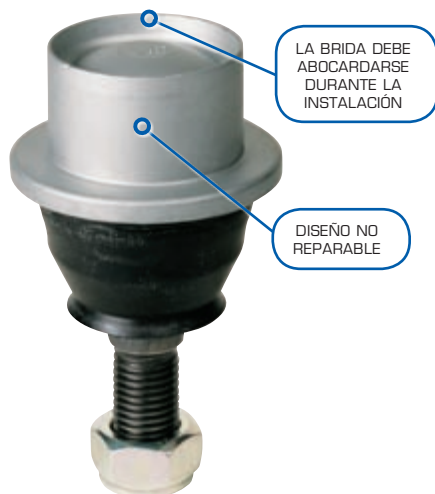
No olvide quitar la brida existente (del tipo de equipo original) de la junta de rótula. Para quitarla, debe doblarse hacia arriba.
