BOLETÍN: 29011

Ruido de golpeteo de la parte inferior del vehículo

Dodge Dakota y Durango 1997-2004;
Jeep Wrangler 2000-2006

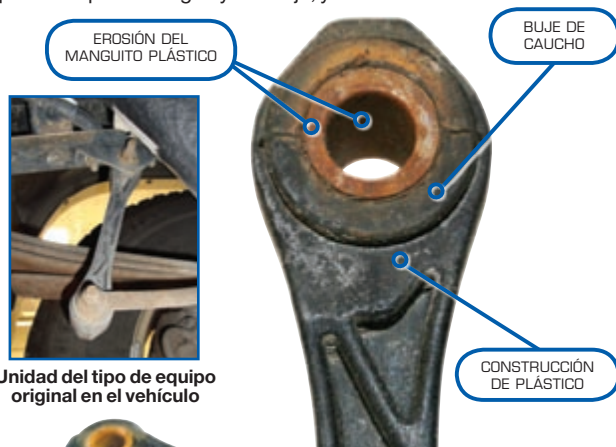
Al pasar sobre topes o superficies con muchos baches, los conductores de Jeep Wrangler, Dodge Dakota y Dodge Durango pueden experimentar un ruido de golpeteo y/o estampido que viene de la parte inferior trasera del vehículo. La causa es la falla de la varilla de barra estabilizadora trasera. La varilla del tipo de equipo original de estos vehículos es propensa a fallar, especialmente en climas como los del norte de los EE. UU., en los que hay mayor presencia de sal, arenilla del camino y tierra. Estos contaminantes pueden penetrar en el cojinete y erosionar el manguito plástico, lo que hace que se alargue y se afloje, y esto crea ruido.

Unidad del tipo de equipo original en el vehículo

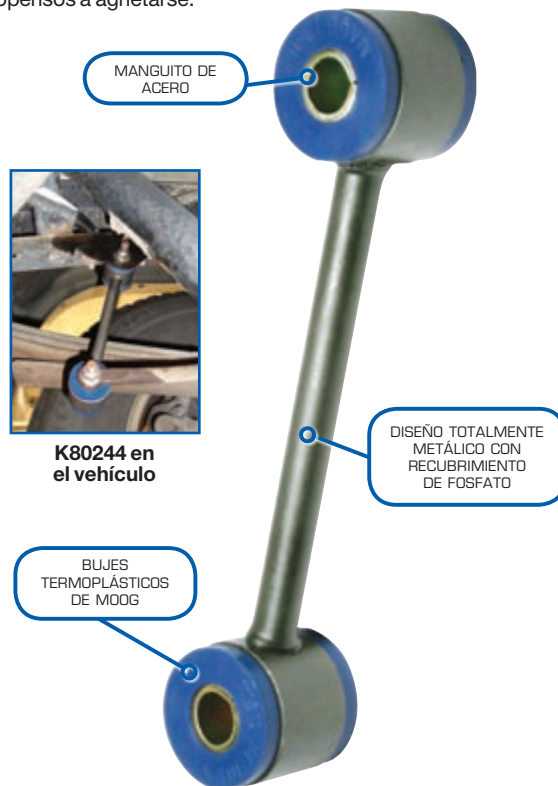
K80244 en el vehículo

Varilla de barra estabilizadora K80244 de MOOG®

La varilla de barra estabilizadora K80244 de MOOG se diseñó para garantizar facilidad de instalación y larga vida útil.

- Su diseño totalmente metálico con recubrimiento de fosfato mejora su resistencia y durabilidad.
- Los bujes termoplásticos reducen el ruido, agregan resistencia, y además resisten el desgaste, la sal, la tierra del camino y los aceites mejor que los bujes de caucho típicos. Por otra parte, son menos propensos a agrietarse.
