## DIRECCIÓN FLOJA, GOLPETEO DE LA PARTE DELANTERA

CHRYSLER 300; DODGE CHARGER  
Y MAGNUM

### THE PROBLEM SOLVER®

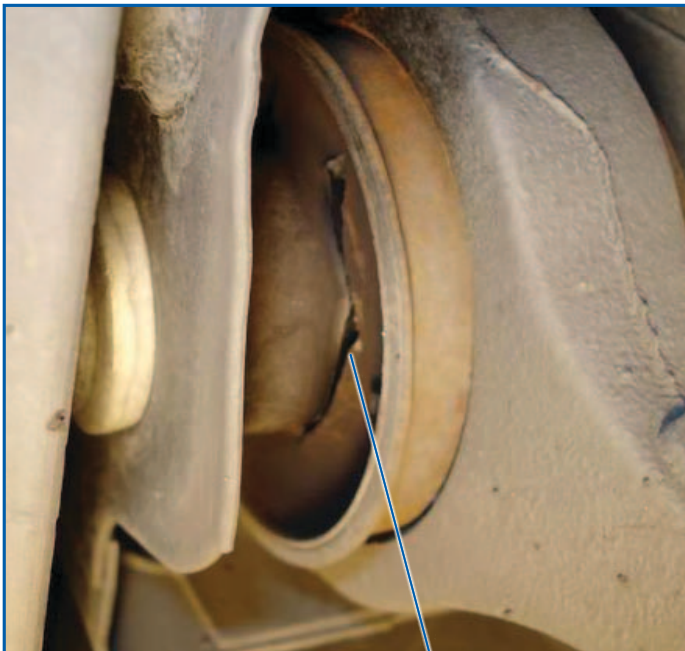
El conductor puede experimentar flojedad en la parte delantera y ruido de golpeteo. Esto puede deberse a un buje y/o junta de rótula defectuosos en el brazo radial delantero inferior. El contenido de caucho puede causar la separación del buje, mientras que la junta de rótula no reparable puede producir una falla prematura.

OBSERVAR LA  
SEPARACIÓN
