# BOLETÍN PROBLEM Solver®

BOLETÍN: 210002

## Reemplazo de la rótula inferior

Lincoln LS 2000-2005

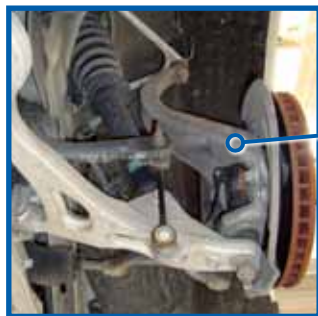
La rótula inferior de estos vehículos no puede comprarse por separado como repuesto original. Estos componentes deben pedirse junto con el muñón de la dirección, pues son parte de un conjunto completo. Esta es una reparación costosa y un gasto innecesario si el muñón de la dirección está en buen estado.

MUÑÓN DE LA DIRECCIÓN

RÓTULA ORIGINAL

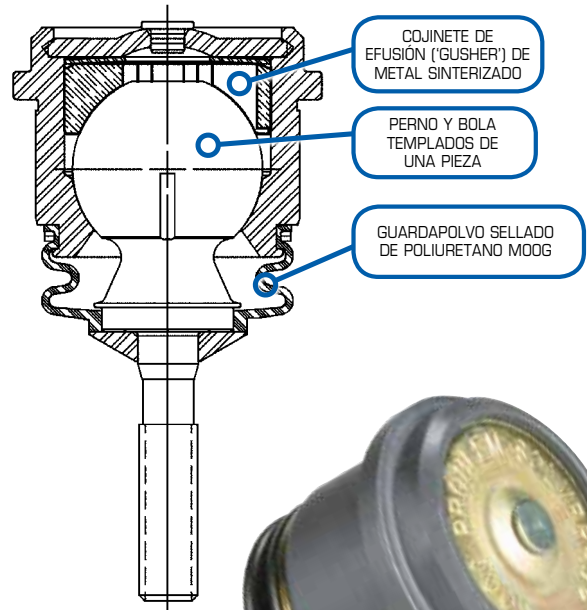
COJINETE DE EFUSIÓN ('GUSHER') DE METAL SINTERIZADO

PERNO Y BOLA TEMPLADOS DE UNA PIEZA

GUARDAPOLVO SELLADO DE POLIURETANO MOOG

La rótula inferior MOOG K500084/K500085 está disponible como un componente separado, por lo tanto no es necesario comprar el muñón de la dirección para reemplazar la rótula. Para reemplazar la rótula, desmonte el muñón de la dirección. Una vez desmontado del vehículo el muñón de la dirección junto con el cubo de la rueda y el cojinete, se puede reemplazar la rótula. El revestimiento de resina del alojamiento de las rótulas MOOG K500084 y K500085, de calidad superior, ayuda a prevenir la corrosión galvánica entre el muñón de aluminio y dicho alojamiento.
