ANILLO DEL SENSOR DEL ABS Y ARNÉS DE CABLES DEL CUBO

CHEVROLET COLORADO/
GMC CANYON
2004-2008

THE PROBLEM SOLVER®

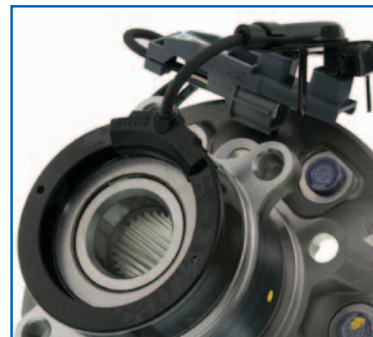
Conjunto de anillo del sensor del ABS y arnés de cables, no incluido

Los conjuntos de cubo de reemplazo que suministran los distribuidores de equipo original para los vehículos afectados no incluyen el anillo del sensor y/o arnés de cables.

ANILLO DEL SENSOR Y ARNÉS DE CABLES QUE SE VENDEN POR SEPARADO

DISEÑO DEL DISTRIBUIDOR DE EQUIPO ORIGINAL

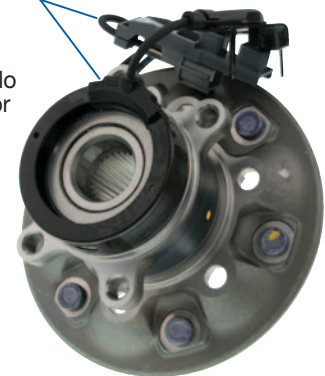
CONJUNTO DE CUBO MOOG (SE MUESTRA EL N° DE PARTE 515110)

Para las aplicaciones que lo requieran, los conjuntos de cubo de MOOG incluyen un anillo de sensor y un conector de arnés de cables.

La solución MOOG para los vehículos afectados permite a los técnicos asegurar una reparación completa. MOOG suministra un conjunto de cubo completo, con especificación de equipo original, que incluye un conjunto nuevo ya instalado de anillo del sensor del ABS y conector de arnés de cables. El diseño Problem Solver de MOOG elimina los problemas del sensor del ABS y la necesidad de reconectar el conjunto viejo de anillo del sensor y arnés de cables al conjunto nuevo. También evita problemas futuros, que podrían ocurrir por volver a utilizar el conjunto viejo de anillo del sensor y arnés de cables, que pueden no enviar/recibir la señal del ABS hacia/desde el conjunto de cubo.
