FALLA DE LA JUNTA DE RÓTULA SUPERIOR

VEHÍCULOS UTILITARIOS DEPORTIVOS (SUV) Y CAMIONETAS DE TAMAÑO COMPLETO PARA SERVICIO LIVIANO GM 2007-2011

THE PROBLEM SOLVER®

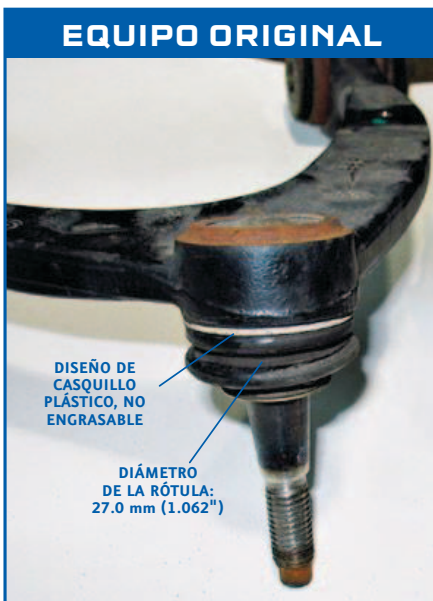
Falla de la junta de rótula superior

El brazo de control superior de equipo original con junta de rótula integrada utiliza un pasador de junta de rótula de 27.0 mm (1.062") y un diseño plástico no engrasable. Este diseño ha sido propenso a la falla prematura en distancias recorridas tan reducidas como 58 000 km (36 000 millas).
