Perno y/o casquillo dañado

Suspensiones delanteras
multibrazo de Honda

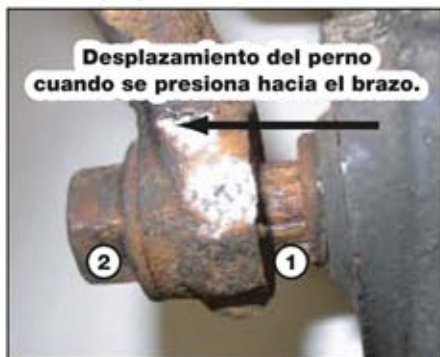
- Al efectuar tareas de mantenimiento en las patas de suspensión o en los ejes propulsores en las suspensiones multibrazo de Honda, generalmente hay que desmontar la horquilla oscilante del brazo inferior de control. Con frecuencia ocurre que el perno de pivote se traba en la horquilla oscilante y/o en el buje del casquillo debido a la corrosión. Si, al desmontar, se presiona el perno hacia fuera, podría dañarse la horquilla oscilante y, en la mayoría de los casos, se dañaría seriamente el perno y el casquillo, impidiendo así que puedan volver a utilizarse.

- Perno libre del buje del casquillo.
- Cuidado: Si el perno sigue trabado aún con la horquilla oscilante, ello podría provocar la separación de la horquilla si la presión se ejerce sobre el perno. Esto puede constatarse fácilmente por el espacio entre el casquillo y la horquilla oscilante.

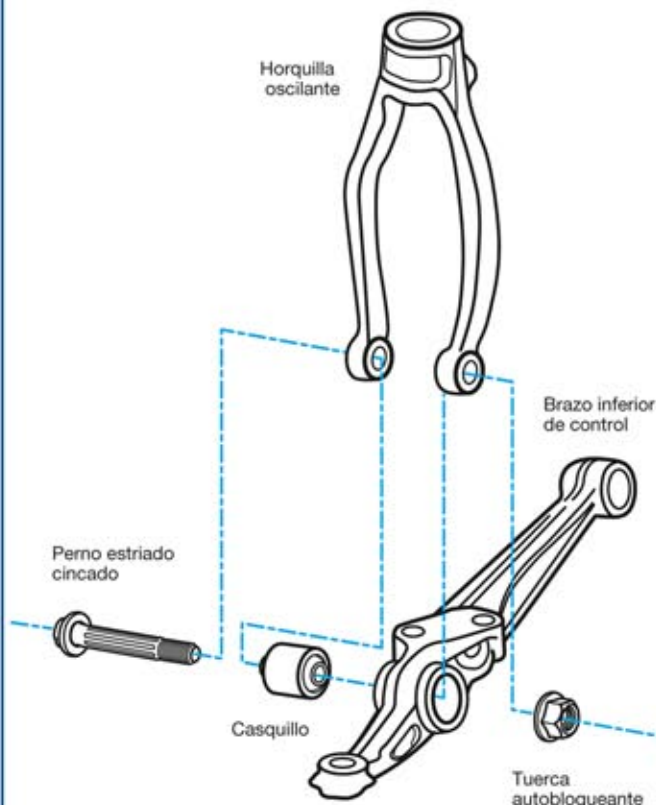
- Sólo MOOG ofrece un conjunto de reparación completo que contiene un nuevo casquillo, un perno estriado cincado y una tuerca autobloqueante para reparar los pivotes de la horquilla oscilante corroidos.

MOOG® K9759, K9761, K90417
