BOLETÍN PROBLEM SOLVER™

BOLETÍN: 25959

Rótulas inferiores

1995-2004
Ford Taurus, Mercury Sable, Lincoln Continental

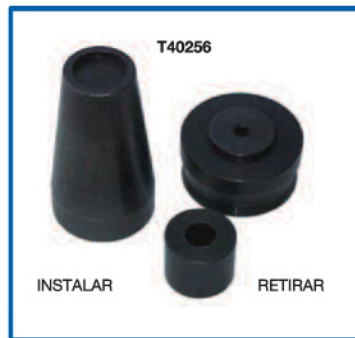
Rótulas corroídas difíciles de desmontar

- Puede resultar difícil desmontar las rótulas defectuosas debido a la corrosión.
- El roce entre el pivote de aluminio de Equipo Original y de la caja de la rótula producen corrosión, esto hace difícil remover la rótula desgastada.

Consejo para la inspección: Puede que los métodos de inspección que se emplean generalmente no pongan de manifiesto el desgaste de las rótulas inferiores. El balanceo de los neumáticos utilizando las posiciones de las 3 y de las 9 de un reloj puede mostrar un juego de la rótula que no se ve con los métodos de inspección normales.

Solución MOOG® para reparar completamente la rótula

- Las piezas K8687 y T40256 de MOOG ofrecen una solución completa para reparar las rótulas desgastadas en los vehículos Taurus, Sable y Continental.
- La caja galvanizada de primera calidad K8687 de MOOG ayuda a evitar la corrosión galvánica entre el pivote de orientación de aluminio y la caja de la rótula.
- La pieza T40256 de MOOG desmonta fácilmente y de manera segura las rótulas desgastadas al mismo tiempo que evita los daños causados por los métodos de mantenimiento incorrectos. *(No debe calentarse el pivote de orientación de aluminio para tratar de desmontar la rótula.)*
