BOLETÍN: 29005

Rótulas de barra de acoplamiento corroídas

Dodge/Plymouth Neon,
Chrysler PT Cruiser

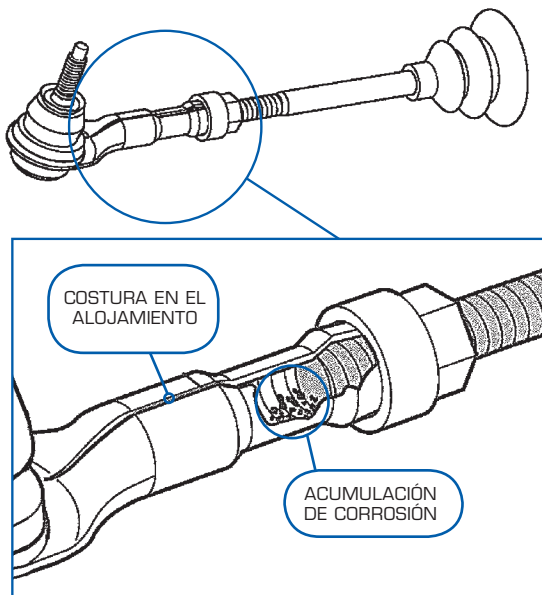
Rótulas de barra de acoplamiento corroídas

La barra de acoplamiento exterior de equipo original (OEM) de fábrica utiliza un alojamiento de acero estampado. Este alojamiento tiene una costura que puede permitir la entrada de agua y su recolección en la cavidad para el ajuste de convergencia. Una acumulación de corrosión en esta zona puede hacer difícil la alineación de las ruedas. La barra de acoplamiento original utiliza un cojinete plástico y no es engrasable, lo que puede afectar su vida útil.

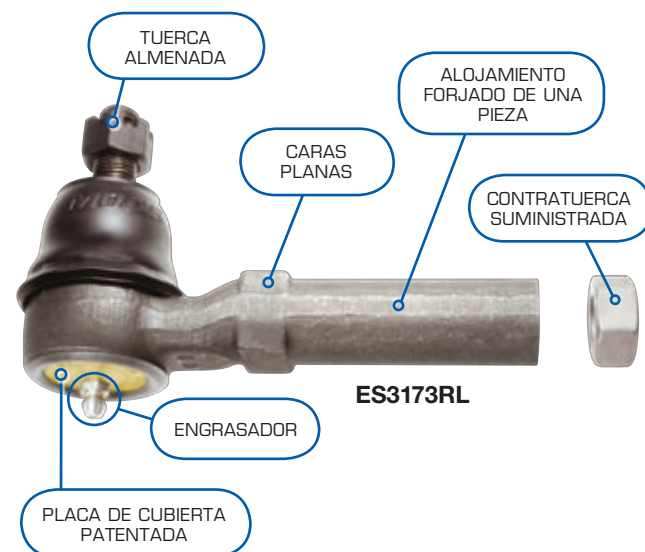
Barra de acoplamiento exterior ES3173RL de MOOG®

El diseño de MOOG utiliza un alojamiento forjado macizo, que elimina la costura y agrega resistencia. Es engrasable, para ayudar a extender su vida útil. El diseño utiliza también una tuerca almenada tradicional, una chaveta y caras planas para facilitar la instalación. Además, utiliza el diseño patentado de placa de cubierta a presión, para asegurar una prolongada vida útil.
