PROBLEM *Solver*[®] BULLETIN

Failing Parts on OE Strut Mounts

Chrysler Sebring Sedan
2001-2006, Dodge Stratus
Sedan 2001-2006

BOLETÍN: 29013

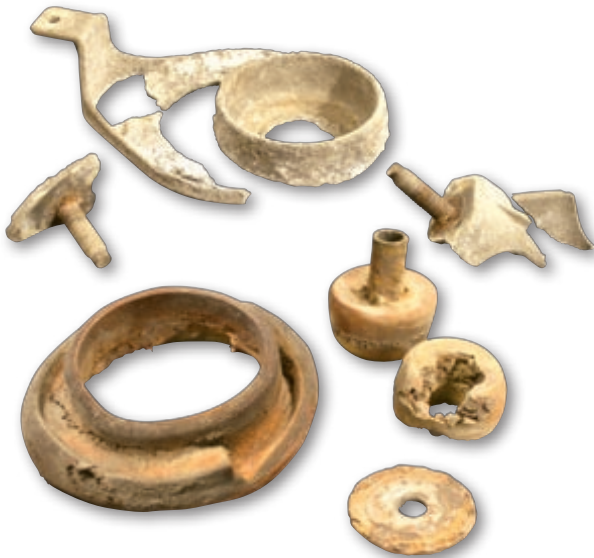
Corrosion and failure of OE strut mount

Customers may complain of loud clunking and banging noise from rear strut mount area/trunk. Be sure to inspect the upper rear strut mount on these vehicles. In some cases, these mounts have completely disintegrated due to the galvanic corrosion of the cast aluminum body. Also, the rubber spring seat insulator will most likely be torn or damaged, requiring replacement.

Featured above is the actual part removed from a 2002 Dodge Stratus. Galvanic corrosion on the OE Strut Mount has caused complete component failure.

MOOG® K160051 Strut Mount

The MOOG K160051 features an electro-plate, corrosion-resistant coating to help prevent galvanic corrosion. For ease of installation and to eliminate noise issues, the unit includes a new spring seat insulator and new installation hardware.

Be sure to also install the MOOG K7413 strut bushing kit to ensure long life, ease of installation and elimination of noise.

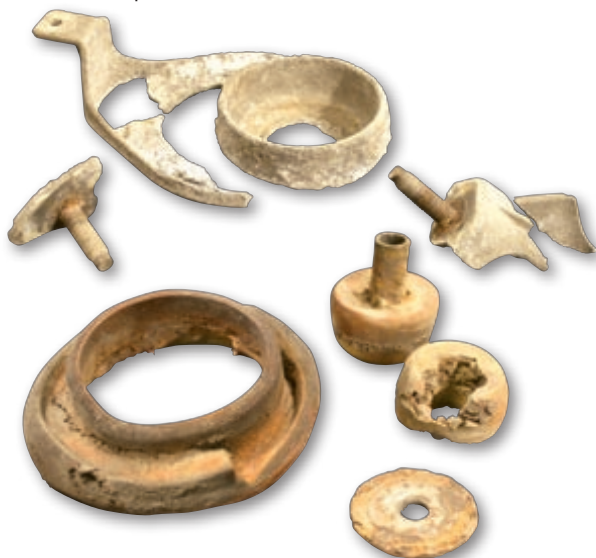
Corrosión y falla de montajes de puntal de equipo original

Es posible que los clientes se quejen de un fuerte ruido de golpeteo y estampido que viene del área del montaje de los puntales traseros o del baúl. En estos vehículos, no deje de inspeccionar el montaje superior de los puntales traseros. En algunos casos, estos montajes se han desintegrado por completo a causa de la corrosión galvánica del cuerpo de aluminio fundido. Además, es muy probable que el aislador de caucho del asiento del resorte esté desgarrado o dañado y se necesite reemplazarlo.

Se muestra aquí la pieza real extraída de un Dodge Stratus 2002. La corrosión galvánica del montaje de puntal de equipo original ha provocado la falla completa del componente.

Montaje de puntal K160051 de MOOG®

El K160051 de MOOG cuenta con un recubrimiento galvanoplástico resistente a la corrosión galvánica. Para facilitar su instalación y eliminar problemas de ruido, la unidad incluye un nuevo aislador de asiento de resorte y nuevos accesorios de instalación.

No deje de instalar también el juego de bujes de puntal K7413 de MOOG para asegurar una duración prolongada, facilidad de instalación y eliminación del ruido.
