BOLETÍN: 29011

Ruido de golpeteo de la parte inferior del vehículo

Dodge Dakota y Durango 1997-2004;
Jeep Wrangler 2000-2006

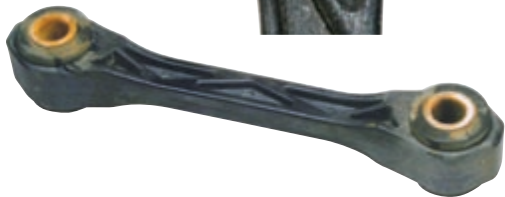
Unidad del tipo de equipo original en el vehículo

Ruido de golpeteo de la parte inferior trasera del vehículo

Al pasar sobre topes o superficies con muchos baches, los conductores de Jeep Wrangler, Dodge Dakota y Dodge Durango pueden experimentar un ruido de golpeteo y/o estampido que viene de la parte inferior trasera del vehículo. La causa es la falla de la varilla de barra estabilizadora trasera. La varilla del tipo de equipo original de estos vehículos es propensa a fallar, especialmente en climas como los del norte de los EE. UU., en los que hay mayor presencia de sal, arenilla del camino y tierra. Estos contaminantes pueden penetrar en el cojinete y erosionar el manguito plástico, lo que hace que se alargue y se afloje, y esto crea ruido.

Varilla de barra estabilizadora K80244 de MOOG®

La varilla de barra estabilizadora K80244 de MOOG se diseñó para garantizar facilidad de instalación y larga vida útil.
