BOLETÍN: 210005

Reemplazo de la rótula inferior

Honda Element 2003-2007

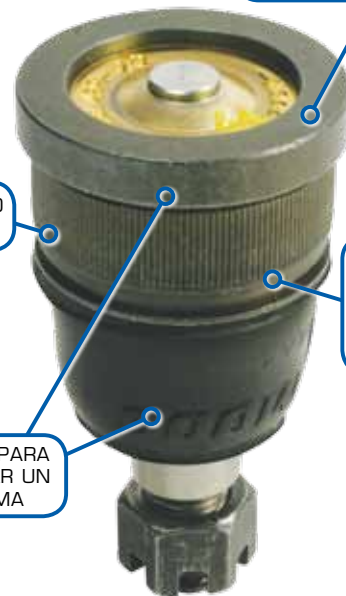
DISEÑADA PARA UNA SEPARACIÓN ESTRECHA ENTRE EL MUÑÓN Y LA JUNTA HOMOCINÉTICA

ALOJAMIENTO MOLETEADO

COJINETE DE EFUSIÓN ('GUSHER') DE METAL SINTERIZADO

La rótula MOOG K500004 ahorra tiempo y dinero, pues está disponible como un componente separado. No hay necesidad de sustituir el muñón de la dirección. El K500004 cuenta con un alojamiento moleteado que ofrece un ajuste seguro y un diseño de mayor duración. El muñón de la dirección, si bien se debe desmontar para reemplazar la rótula, se puede conservar. Con el muñón de la dirección desmontado del vehículo, puede quitarse la rótula original e instalarse la rótula K500004 utilizando una herramienta adecuada de instalación de rótulas a presión.
