BULLETIN

Reemplazo de la junta de rótula superior

2005-2007 Cadillac STS,
2004-2007 SRX

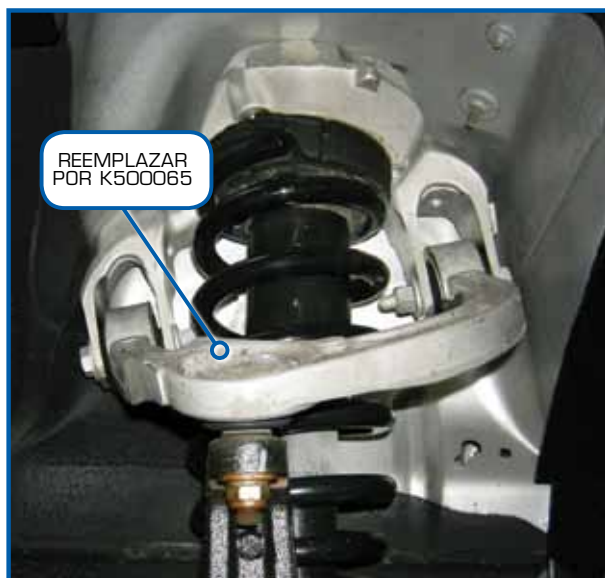
Conjunto de montaje del resorte y brazo de control superior

La junta de rótula superior delantera de equipo original está disponible únicamente como parte del conjunto de montaje del resorte y brazo de control superior

Cuando se necesita reemplazar la junta de rótula superior en estos vehículos, no se puede pedir al proveedor la junta de rótula superior de equipo original en forma separada. Sólo está disponible como parte del conjunto completo de montaje del resorte y brazo de control de aluminio.

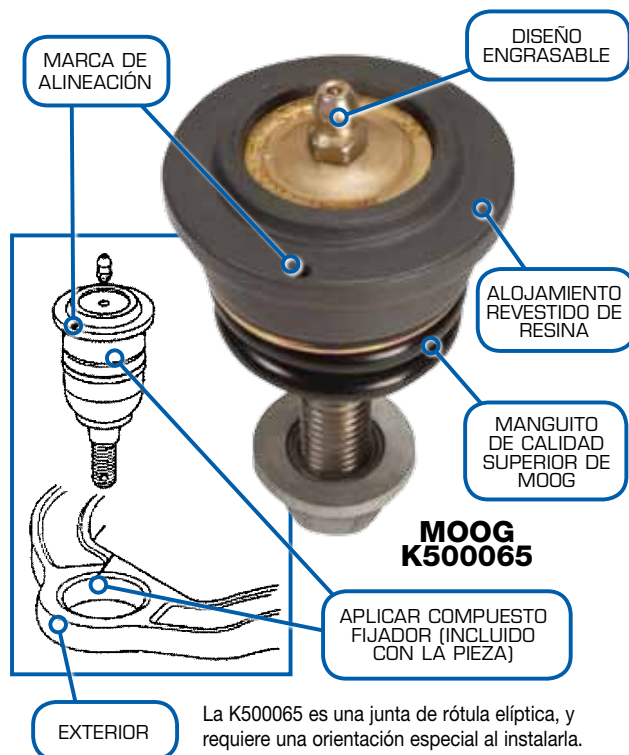
Junta de rótula superior K500065 de MOOG[®]

La junta de rótula superior K500065 de MOOG se ofrece como componente separado, por lo que para reemplazarla no hay que comprar el conjunto de brazo de control.

El alojamiento revestido de resina de la K500065 de calidad superior de MOOG ayuda a prevenir la corrosión galvánica entre el alojamiento de la junta de rótula y el brazo de control de aluminio. Su diseño reparable y solucionador de problemas permite obtener una vida útil más prolongada.

La K500065 es una junta de rótula elíptica, y requiere una orientación especial al instalarla. Vea el Boletín Solucionador de Problemas (Problem Solver) 217028-R. No deje de consultar la hoja de instrucciones que se incluye con la pieza.
