MOOG
 STEERING & SUSPENSION

**BOLETÍN
 PROBLEM
 SOLVER®**
**FALLA DE LA
 VARILLA DE
 LA BARRA
 ESTABILIZADORA**
**MAZDA 3, 2007-2009
 MAZDASPEED 3, 2007-2009**
PROBLEMA:
Golpeteo/traqueteo de la parte trasera del vehículo

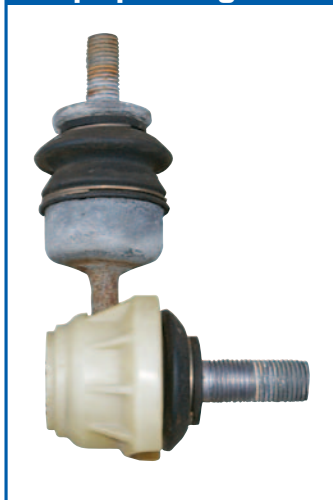
Equipo original

La pieza de equipo original tiene un diseño de casquillo plástico no engrasable, y es propensa al desgaste prematuro. El resultado de esto es un ruido de traqueteo y golpeteo que viene de la parte trasera del vehículo. Además, sucede a menudo que la pieza de reemplazo de equipo original se daña durante la instalación. Dado que en el diseño de la pieza de reemplazo de equipo original no se han incorporado caras planas, los instaladores utilizan a veces una llave neumática para instalarla. Lamentablemente, la fricción generada por permitir que el pasador gire dentro del casquillo plástico puede causar un daño irreversible.

SOLUCIÓN:
Varilla de barra estabilizadora K750069 Problem Solver de MOOG®

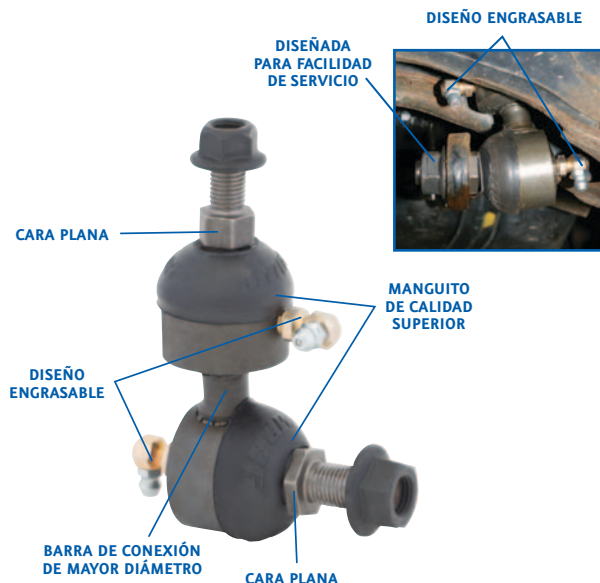
La varilla de barra estabilizadora K750069 solucionadora de problemas de MOOG® proporciona una instalación fácil para el técnico y un desempeño mejorado de largo plazo para el propietario del vehículo.

- La construcción durable, totalmente metálica y engrasable no es propensa a las fallas del diseño plástico del equipo original.
- Engrasable, para reducir la fricción y expulsar los contaminantes.
- Cómoda cara plana para llave de fácil acceso, que permite el uso de una llave de cubo para una instalación sencilla.
- El cojinete de diseño de 'efusión' ('gusher') totalmente metálico permite que el lubricante penetre en las superficies de contacto para asegurar una vida útil más prolongada.
- Los manguitos de polícloropreno de calidad superior resisten el desgarramiento y el agrietamiento.
- Diseño más robusto, que asegura mayor resistencia.
