# BOLETÍN PROBLEM Solver™

BOLETÍN: 25888

## Rótulas de ejes sólidos para vehículos 4WD

Varias aplicaciones con ejes sólidos

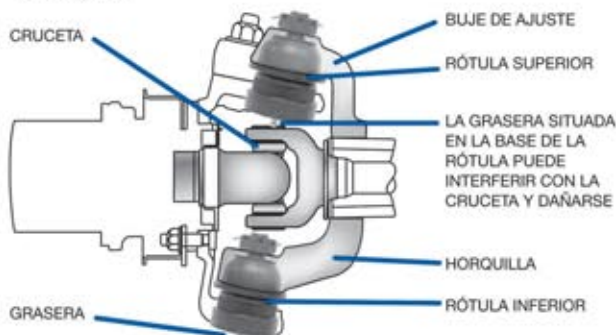
**La graseira de rótula no funcional o no accesible**

- No se puede acceder a la graseira de algunas rótulas funcionales para mantenimiento después de la instalación debido a la proximidad del conjunto de la horquilla de la cruceta.
- Las piezas con graseras ubicados en la base de la rótula pueden interferir con la cruceta lo cual puede producir daños en el momento de dar mantenimiento.
- Los casquillos de polímero no funcionales no pueden impedir la contaminación, que pronto producirá corrosión y desgaste.

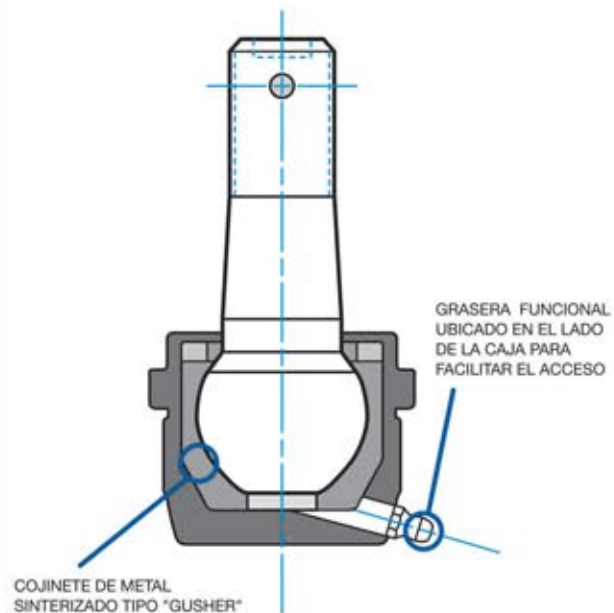
**Modelo K8194T mejorado, exclusivo de MOOG®**

- La graseira está ubicada en el lado de la caja de la rótula.
- Facilita el acceso para engrasar
- Los cojinetes de metal sinterizado y templado de MOOG no se desgastan fácilmente como ocurre con los de plástico en malas condiciones.
