BOLETÍN: 29003

Falla de los resortes helicoidales delanteros

Ford Focus 2000-2007

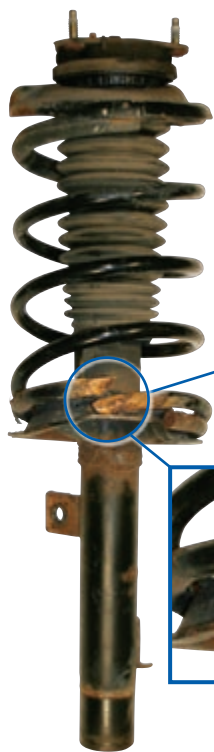
El esfuerzo y la corrosión pueden hacer que los resortes helicoidales delanteros se fracturen y fallen, dando como resultado flexión y ruido de la suspensión.

Resorte helicoidal de equipo original (OE) defectuoso

FRACTURA POR ESFUERZO Y CORROSIÓN

MOOG ofrece un resorte helicoidal de reemplazo de rigidez constante, diseñado para proporcionar mayor resistencia y durabilidad:

- La varilla de mayor diámetro y las espiras adicionales reducen el esfuerzo en todo el resorte, a fin de combatir la fatiga.
- El material recubierto mejorado resiste la corrosión.

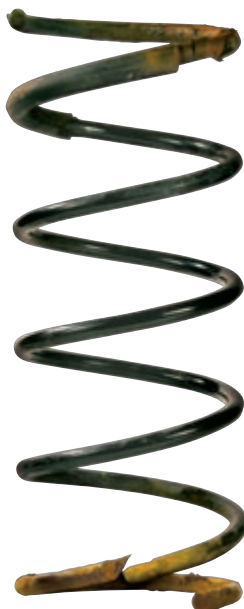
Resorte helicoidal de equipo original (OE)

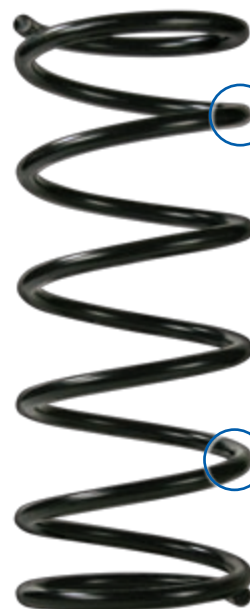
Resorte helicoidal MOOG 80170

LAS ESPIRAS ADICIONALES REDUCEN EL ESFUERZO

EL MATERIAL RECUBIERTO RESISTE LA CORROSIÓN
