BOLETÍN: 29004

## Golpeteo y ruido excesivo de la parte delantera

Ford Escape/Mazda Tribute/Mercury Mariner

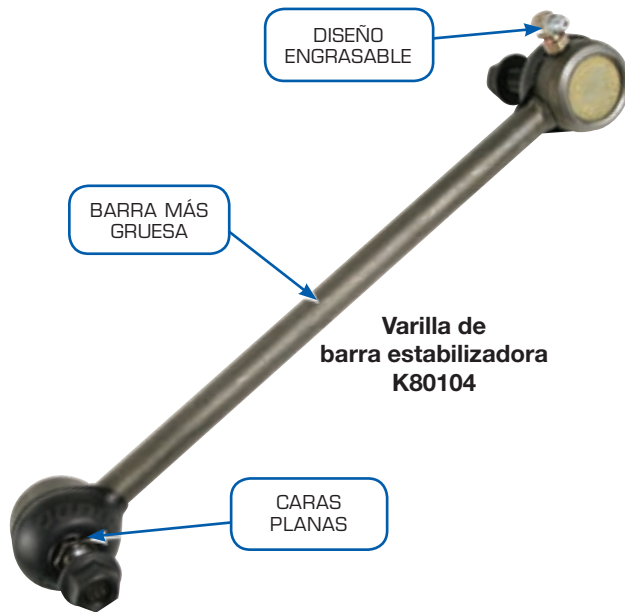
DISEÑO ENGRASABLE

BARRA MÁS GRUESA

CARAS PLANAS

#### Varilla de barra estabilizadora K80104 de MOOG®

- El durable diseño de los cojinetes de 'efusión' ('gusher') de metal pulverizado de MOOG mantiene la lubricación en la superficie del cojinete, con lo que reduce la fricción para asegurar una vida útil más prolongada.
- El diseño engrasable expulsa la contaminación.
- Las caras planas en la base del pasador permiten un sostén efectivo y el uso de casquillos, para una rápida y fácil instalación y extracción.
- La barra más gruesa agrega resistencia y durabilidad.
