STEERING & SUSPENSION

**THE PROBLEM SOLVER®**
**ACCESORIOS DE MONTAJE INFERIOR**

**PROBLEMA:**
**Pernos de montaje inferior de puntal herrumbrados o con roscas desgarradas**

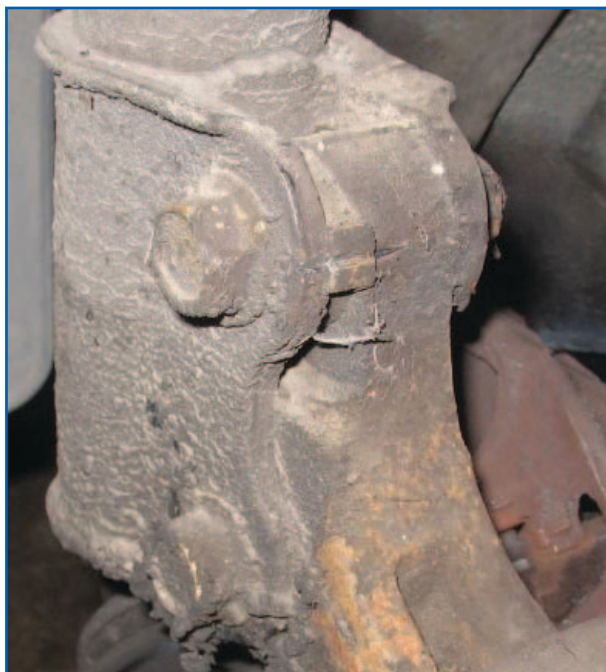
La antigüedad del vehículo o las condiciones ambientales pueden hacer que los pernos de montaje inferior de puntal se herrumbren y sean difíciles de extraer. En el proceso de extracción, las cabezas de los pernos pueden estropearse, y la tuerca o las cabezas de los pernos pueden redondearse. Si esto ocurre, deben reemplazarse. Esto puede demorar el trabajo de reparación, ya que obtener los nuevos accesorios de montaje puede llevar tiempo.

**SOLUCIÓN:**
**Accesorios de montaje inferior equivalentes a los de equipo original incluidos**

Muchos conjuntos de puntal completos de MOOG® incluyen accesorios de montaje inferior, como pernos de fijación o pernos de montaje de puntal.

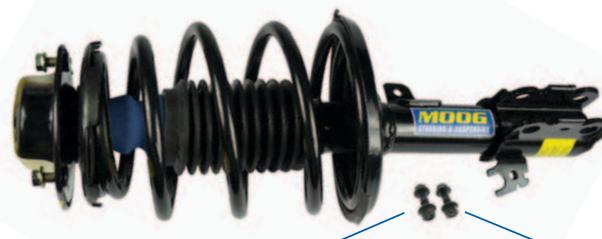
PERNOS DE MONTAJE INFERIOR DE PUNTAL

Los accesorios suministrados cumplen la especificación de equipo original, y combinados con el conjunto de puntal completo de MOOG brindan facilidad de instalación y una completa reparación.
